CENTRO UNIVERSITÁRIO UNIFAEMA

**ESTUDO DE CASO: ANÁLISE DE PATOLOGIAS E IRREGULARIDADES NAS
INSTALAÇÕES DE ESCOLAS MUNICIPAIS DE ARIQUEMES/RO**

Trabalho de Conclusão de Curso para
obtenção do Grau em Bacharel em
Engenharia Civil apresentado ao Centro
Universitário UNIFAEMA.

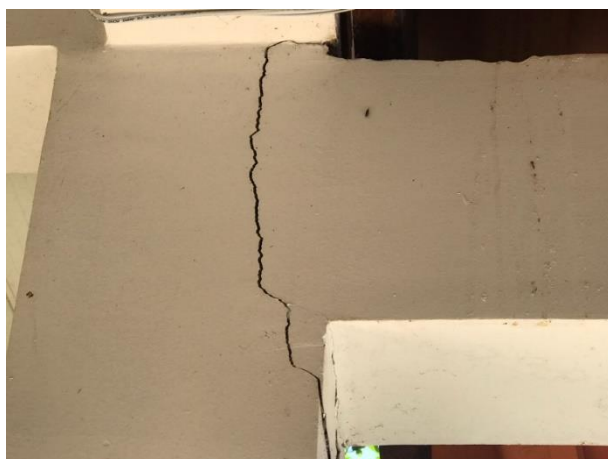
Figura 12 - Rachadura no encontro pilar/viga 01

Figura 13 - Rachadura no encontro pilar/viga 02

Figura 14 - Medição com fissurômetro 01

Bloco 3 de salas de aula.

Na Figura 12 e na Figura 13 mostra a primeira patologia identificada com o estudo de caso realizado. As figuras apresentam uma rachadura, assim classificada devido ao tamanho da espessura da patologia existente, que apresentou espessura de 2,5 mm conforme o fissurômetro (Figura 4).

O indicado é realizar uma análise mais a fundo da rachadura e se for o caso realizar um reforço na estrutura e concretar novamente.

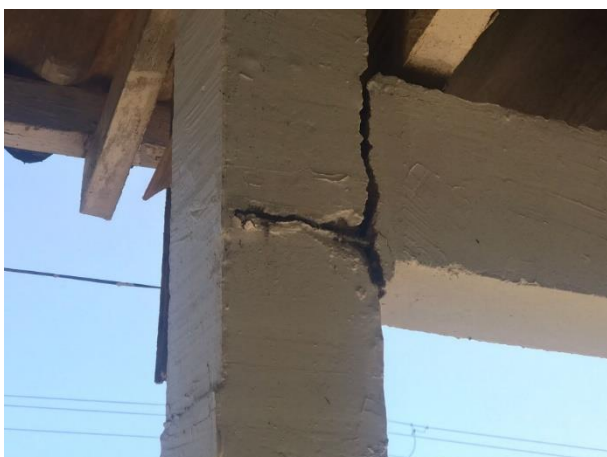
Figura 15 - Rachadura no encontro pilar/viga 03

Figura 16 - Dimensão do pilar

O indicado é realizar uma análise mais a fundo da rachadura e se for o caso realizar um reforço na estrutura e concretar novamente.

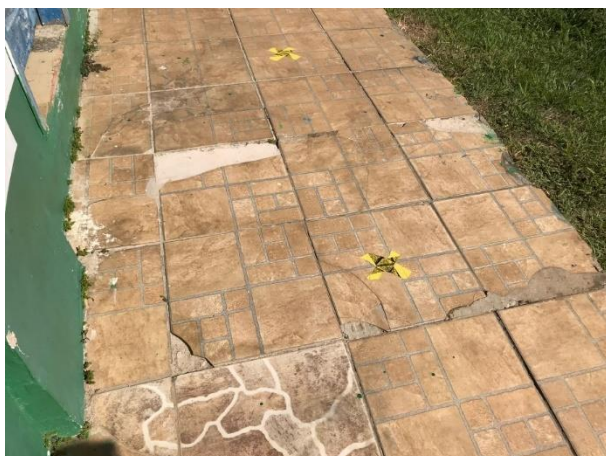
Figura 20 - Piso cerâmico quebrado

Figura 21 - Medição de área de piso 01

Figura 22 - Medição de área de piso 02

Realizar a retirada do piso danificado e a implantação de um novo piso cerâmico, piso cimentado ou calçada no local.

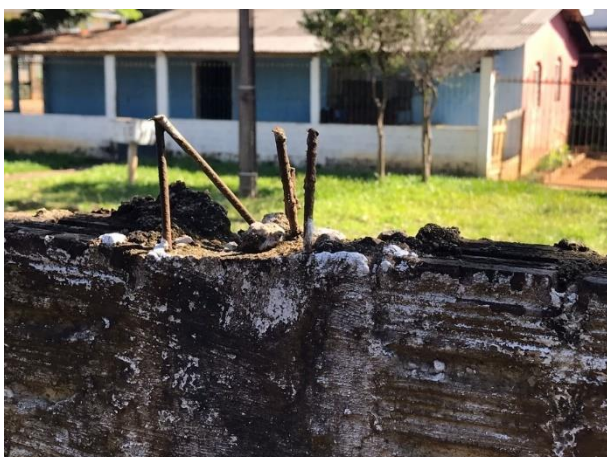
Figura 23 - Muro em treliça com ferragem exposta

Figura 24 - Medição da altura do muro

Como a parte estrutural do muro já se encontra executada, a solução para esse caso seria realizar um reforço no muro existente implantando pilares com dimensões mínimas de 14 cm x 26 cm ou realizar a demolição do muro e executar um novo muro seguindo os procedimentos de acordo com a NBR 6118.

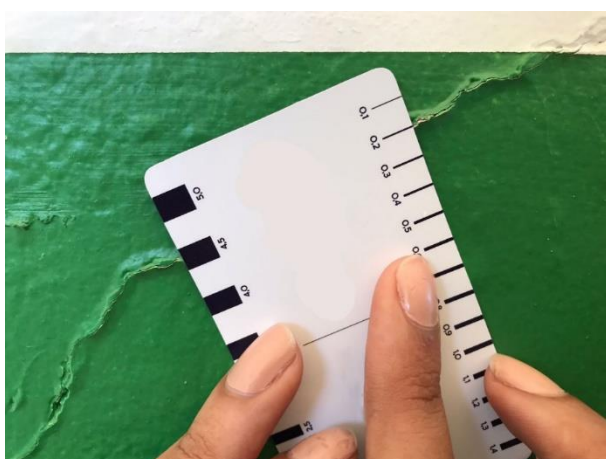
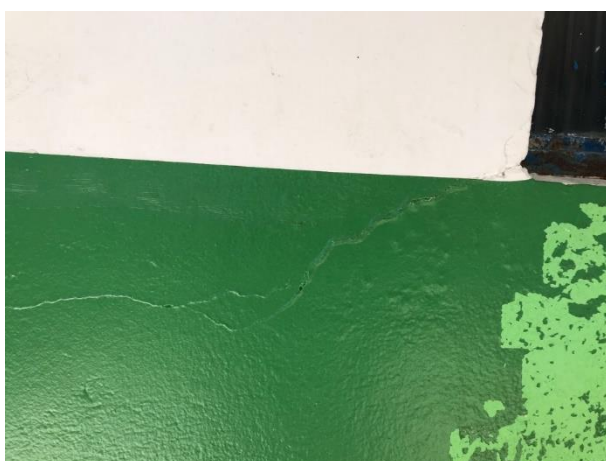
Figura 25 - Medição com fissurômetro 02

Figura 26 - Fissura em janela

Na Figura 25 e Figura 26 está representado algumas fissuras (classificada de acordo com a espessura pelo fissurômetro) que provém das extremidades da janela.

Se trata de uma patologia que não traz grandes riscos para solucionar, é recomendado a raspagem da pintura existente, limpar a superfície da fissura, realizar o emassamento com massa acrílica, lixamento e aplicação de uma nova pintura.

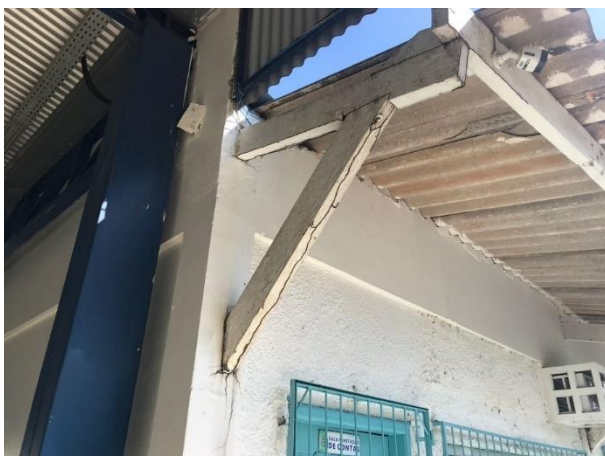
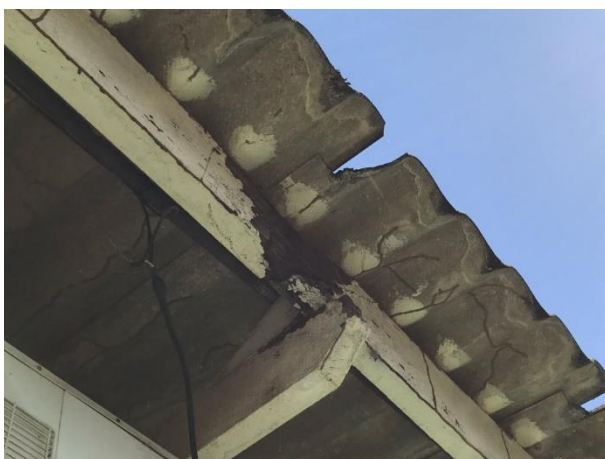
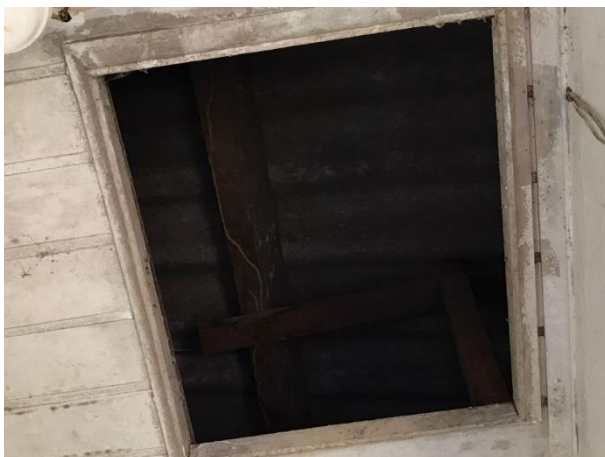
Figura 28 - Estrutura de madeira com cupins 01

Figura 29 - Estrutura de madeira com cupins 02

Figura 30 - Estrutura de madeira com cupins 03

Na Escola 2 a principal patologia encontrada foi a presença de agentes biodeterioradores (cupins) na estrutura de madeira responsável pela sustentação da cobertura. A escola foi recentemente pintada e em um curto período os cupins retornaram a atacar a estrutura. Nas Figuras 28, 29 e 30 está representado partes distintas da estrutura, ambas afetadas e com presença de cupins, sendo a Figura 30 sido tirada da entrada que dá acesso ao forro da edificação, mostrando que a parte da estrutura da cobertura localizada no interior do forro também se encontra infestada.

Na situação que se encontra, a troca da estrutura de cobertura seria a melhor recomendação, principalmente se trocada por uma estrutura metálica.
