**UMIDADE E INFILTRAÇÕES NAS ESTRUTURAS DE CONCRETO ARMADO:
diagnóstico de patologias e alternativas de correção**

Trabalho de Conclusão de Curso apresentado ao curso de Engenharia Civil do Centro Universitário FAEMA – UNIFAEMA, como pré-requisito para obtenção do grau de Bacharel em Engenharia Civil.

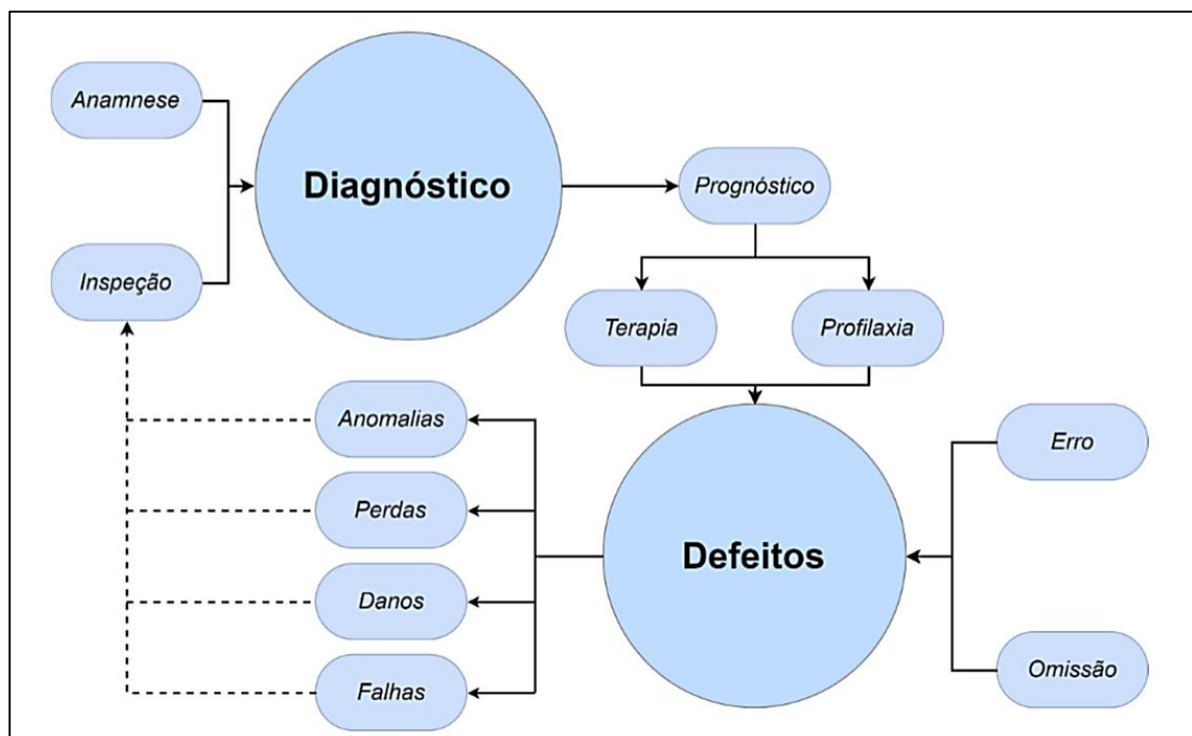
Figura 8 – Fluxograma diagnóstico e tratamento de patologias

De maneira semelhante, Carvalho e Pinto (2018) sintetizaram um fluxograma bastante abrangente que resume as ações de diagnóstico de patologias em estruturas de concreto armado. O fluxograma é apresentado na Figura 8 abaixo.

Observa-se que os autores fazem uso de terminologias médicas que podem ser ressignificadas para o diagnóstico de patologias na construção civil. Com isso, o processo se inicia com a anamnese (resgate histórico) e inspeção (simples e aprofundada), onde são colhidas evidências através de ensaios. A partir disso, são evidenciados os diagnósticos, que darão origem ao prognóstico e a melhor profilaxia (tratamento) e terapia para ser empregada nas patologias (CARVALHO; PINTO, 2018).
